การศึกษาผลกระทบโครงสร้างคอนกรีตที่เสียหายจาก ดิน – น้ำเค็ม ในพื้นที่ภาคอีสาน

กมลชัย เรืองจตุโพธิ์พาน

กิจการคอนกรีตผสมเสร็จ ภาคอีสาน

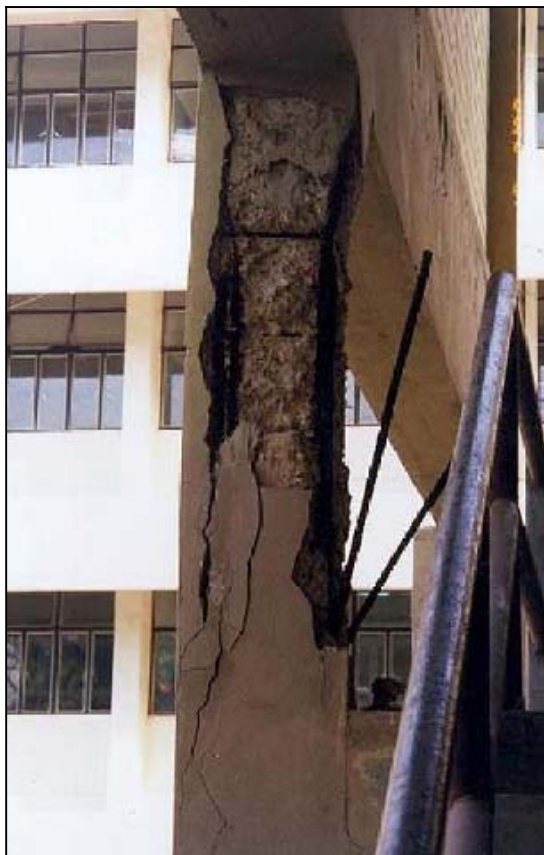
ระบบฐานรากแผ่ เริ่มการก่อสร้างปี 2535 และแล้วเสร็จเมื่อปี 2537 ในขณะที่สำรวจเมื่อปี 2541 มีการหยุดใช้อาคารและกำลังดำเนินการนำอุปกรณ์เครื่องจักรออกจากตัวอาคาร โครงการดังกล่าวควบคุมการก่อสร้างโดยอาจารย์ช่างก่อสร้างในขณะนั้น การก่อสร้างได้ใช้คอนกรีตผสมโม้เล็กและคอนกรีตผสมเสร็จจากการศึกษาข้อมูลโดยการเข้าสัมภาษณ์พบว่าไม่มีการตรวจสอบคุณภาพวัตถุดิบในการผลิตคอนกรีตของผู้ควบคุมงาน และใช้น้ำบาดาลบริเวณโรงงานผสมคอนกรีต สภาพความเสียหายเกิดในบริเวณกว้างทุกส่วนของอาคาร ทุกโครงสร้างเกิดการแตกร้าว ในการสำรวจก่อนการรื้อถอนพบการเสริมความแข็งแรง (Strengthening) ของโครงสร้างบริเวณเสาชั้นที่ 1 โดยการเพิ่มพื้นที่หน้าตัดของเสาและการฉาบปิดผิวคอนกรีตที่หลุดร่อนใหม่อาจเนื่องจากในขณะนั้นยังไม่ทราบสาเหตุที่แท้จริง ลักษณะโครงสร้างที่พบเห็นได้คือ เหล็กเสริมภายในโครงสร้างเป็นสนิมจำนวนมาก มีบางบริเวณที่เหล็กเสริมขาดจากกัน เนื้อคอนกรีตที่แตกคุณภาพปกติไม่มีการสลายตัว

รูปที่ 4 โครงสร้างเสาที่เหล็กเสริมเป็นสนิมแตกออกจากโครงสร้าง

การวิเคราะห์ : กรณีดังกล่าว จากการแตกร้าวเป็นบริเวณกว้าง และข้อมูลการก่อสร้างอาจเกิดการแตกร้าวจากสาเหตุของการนำน้ำบาดาลมาทำการผสมคอนกรีต โดยพิจารณาจากการแตกร้าวที่เกิดจากภายในโครงสร้างได้นำตัวอย่างน้ำบาดาลในพื้นที่โรงงานคอนกรีตผสมเสร็จพบปริมาณคลอไรด์มีค่า 765 mg/l ซึ่งเป็นค่าที่เกินกว่ามาตรฐานของการผสมคอนกรีตโดยสภาวะปริมาณคลอไรด์ดังกล่าว ถือเป็นสภาวะที่มีความเสี่ยงต่อการเกิดสนิมเหล็กได้

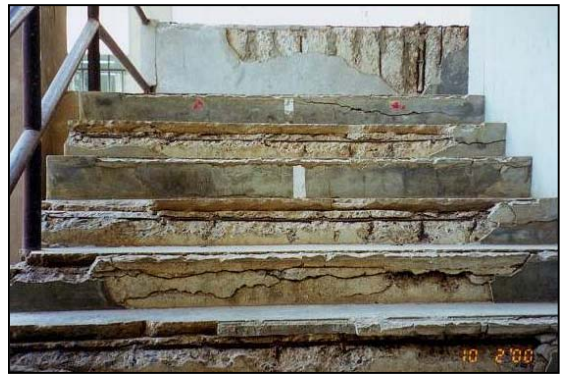
รูปที่ 5 ภาพโครงสร้างบันไดเหล็กเป็นสนิม คอนกรีตหลุดร่อน

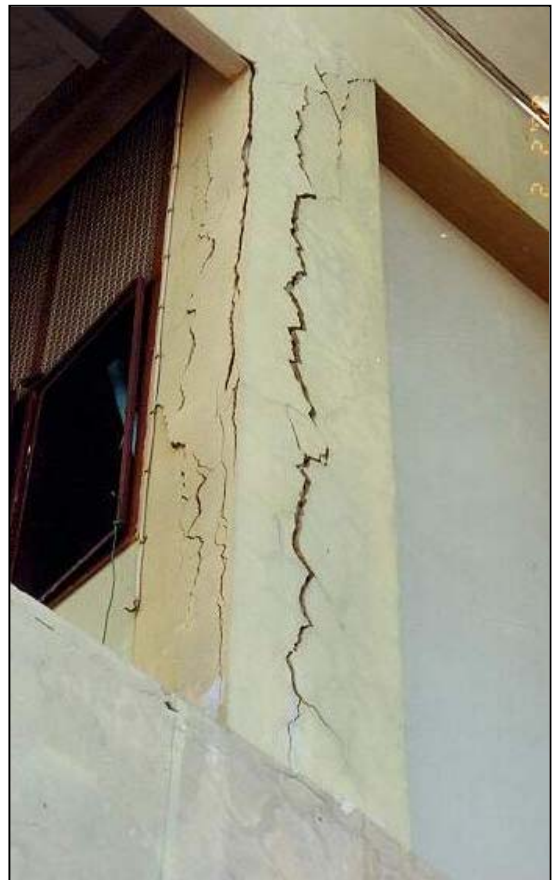
รูปที่ 6 สภาพเสาชั้นที่ 2 ของอาคารเกิดการแตกร้าว

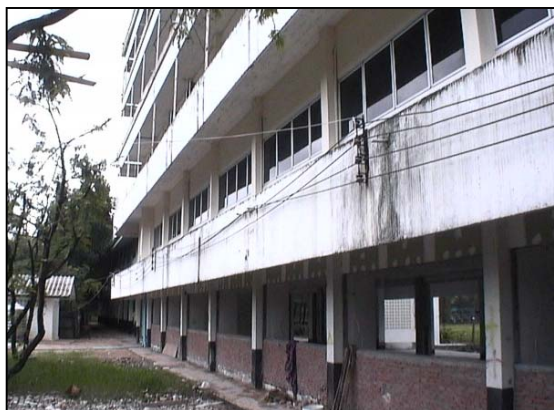
รูปที่ 8 อาคาร 5 ชั้นความเสียหายพบเฉพาะเสาชั้นที่ 1

ของอาคารในการสำรวจพบเสาบริเวณชั้นที่ 1 มีการแตกร้าวประมาณ 8-10 ต้น

ที่ระดับสูงกว่าพื้นดินเดิม 1.00 เมตร เสาคอนกรีตบริเวณดังกล่าวมีการก่อสร้างเสริมความแข็งแรงโดยมีการก่อสร้างเสาเพิ่มเพื่อรับน้ำหนักของโครงสร้างเดิม ซึ่งไม่ได้เป็นการแก้ไขโครงสร้างที่ต้นเหตุที่แท้จริง จากการสำรวจได้เข้าพบเพื่อสัมภาษณ์ คุณวริษฐ์ รัชตเมธี เจ้าหน้าที่ของวิทยาลัยให้ข้อมูลสภาพโครงสร้างว่าทางวิทยาลัย ได้ทำการยกระดับพื้นถึง 2 ครั้ง ครั้งละประมาณ 10 cm.เนื่องจาก มีเกลือ ชั้นบริเวณกำแพงและเสาของอาคาร ทางผู้บริหารมองว่าอาจเกิดจากสภาพน้ำใต้ดินที่มีความเค็ม จึงทำการปรับระดับพื้นเพื่อยกให้พ้นระดับคราบเกลือและจากการสำรวจสภาพแวดล้อมบริเวณ วิทยาลัยฯ พบว่ามีการขุดบ่อน้ำบาดาลจำนวน 8 บ่อแต่นำน้ำมาใช้ในการอุปโภคและบริโภคได้เพียง 2 บ่อ เนื่องจากสภาพน้ำมีความเค็มโดยไม่สามารถนำไปรดน้ำต้นไม้ได้

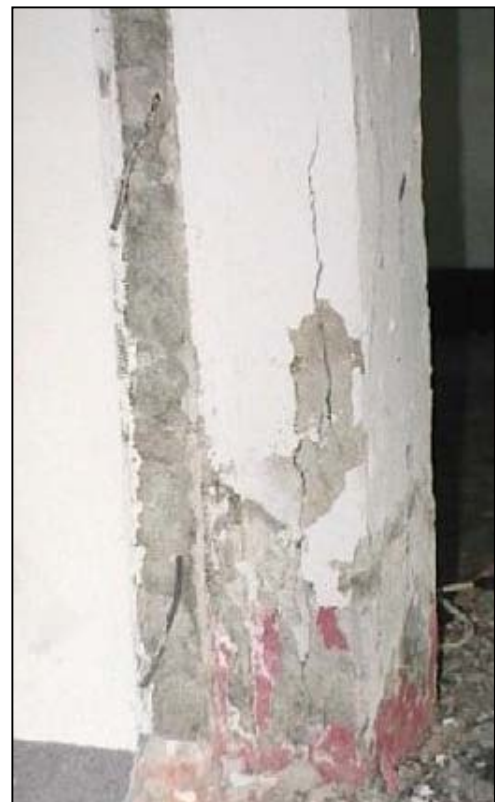
รูปที่ 9 สภาพโครงสร้างเสาชั้นที่ 1 เกิดการแตกร้าว

สภาพความเสียหายที่พบเสาจำนวน 8 ต้นที่แตกร้าว ทางคณะผู้บริหารและวิศวกรควบคุมได้ขอความร่วมมือจากบริษัทฯ สำหรับค่าปรึกษา และร่วมตรวจสอบสภาพความเสียหาย จึงได้แนะนำให้ทำการ

สกัดเสาที่มีปัญหาออกเพื่อตรวจสอบสภาพเหล็กเสริม พบสภาพเหล็กเป็นสนิมจนเป็นสาเหตุทำให้คอนกรีตเกิดการแตกร้าวและจากการพิจารณาสภาพความเสียหายของโครงสร้าง ได้จำแนกระดับความรุนแรงออกเป็น 2 ระดับความรุนแรงคือ

1. เหล็กเสริมเป็นสนิมที่ผิว
2. เหล็กเสริมมีพื้นที่หน้าตัดลดลง

และได้นำตัวอย่างคอนกรีตที่ได้จากโครงสร้างดำเนินการทดสอบค่าปริมาณคลอไรด์ในคอนกรีตที่บริเวณความสูงของเสา 0.5 เมตร พบว่ามีปริมาณคลอไรด์สูงถึง 2,600 ppm. ดังแสดงในภาคผนวก

การวิเคราะห์: สาเหตุของการแตกร้าวเมื่อพิจารณาจากสภาพแวดล้อมที่ได้พบว่าในพื้นที่ดังกล่าวมีปริมาณคลอไรด์สูงในน้ำและดิน ความเสียหายที่พบอาจเกิดจากการสัมผัสของโครงสร้างคอนกรีตในสถานะที่น้ำหรือดินมีปริมาณคลอไรด์สูง โดยคลอไรด์ในน้ำและดินจะแพร่เข้าสู่โครงสร้าง ซึ่งสภาพคอนกรีตของโครงสร้างเสาชั้นที่ 1 สูงกว่าระดับเดิม 1.00 m. ยังมีสภาพโครงสร้างปกติ

ในการดำเนินการซ่อมแซม จะต้องประเมินระดับความเสียหายของคอนกรีตและจำแนกโครงสร้างตามระดับความเสียหาย สำหรับเสาที่มีความเสียหายใน กรณีที่ 1 คือเป็นสนิมที่ผิวเหล็ก โดยไม่มีการสูญเสียพื้นที่หน้าตัด จะดำเนินการแก้ไขโดยการเทคอนกรีตที่มีความทับน้ำพอกทับ (Overlay) และอาจเคลือบสารป้องกันการเกิดสนิมให้กับเหล็กเสริม ความเสียหายโครงสร้างเสาใน กรณีที่ 2 คือเหล็กเสริมมีพื้นที่หน้าตัดลดลง การดำเนินการซ่อมจะทำให้โดยเปลี่ยนเหล็กเสริมบริเวณที่เป็นสนิมออก และเสริมเหล็กใหม่ให้กับอาคาร โดยปัจจุบันทางวิทยาลัยกำลังดำเนินการซ่อมแซมโครงสร้าง

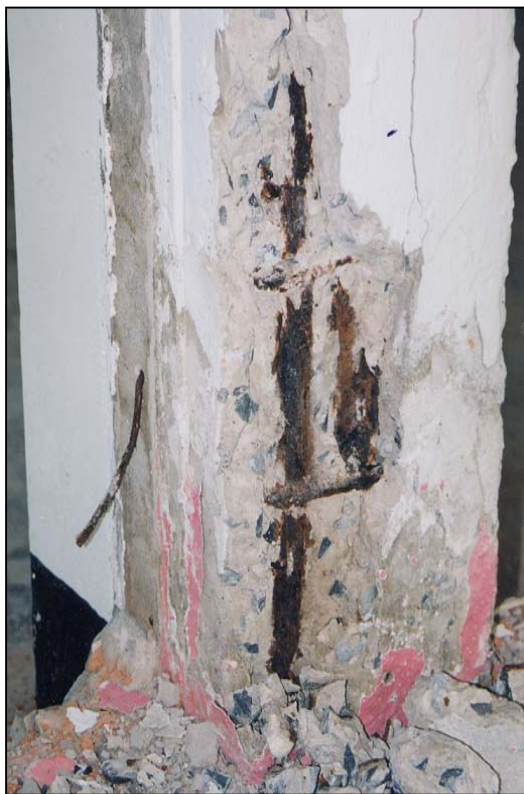
รูปที่ 10 สภาพเหล็กเสริมภายในโครงสร้างเป็นสนิม

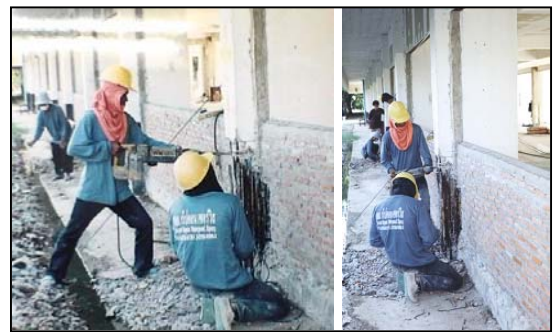
รูปที่ 11 การสกัดคอนกรีตออกเพื่อซ่อมเหล็กเสริม

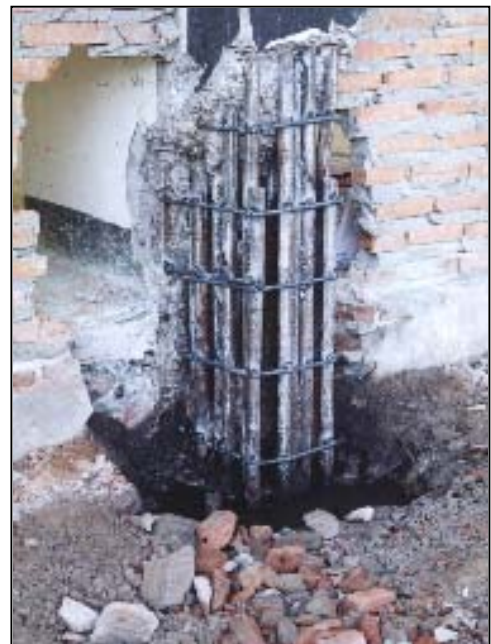
รูปที่ 12 การขัดสนิมและการเสริมหน้าตัดเหล็กเสริมในโครงสร้าง

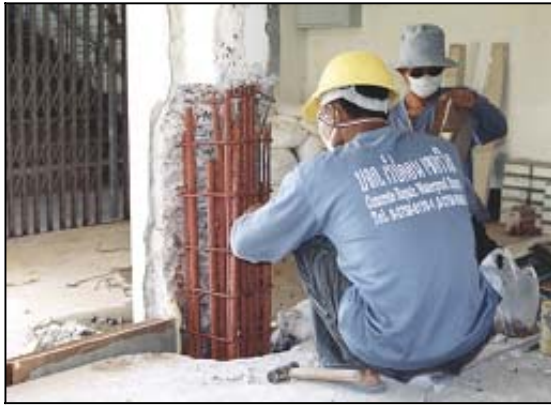
รูปที่ 13 การป้องกันสนิมของเหล็กเสริมในโครงสร้าง

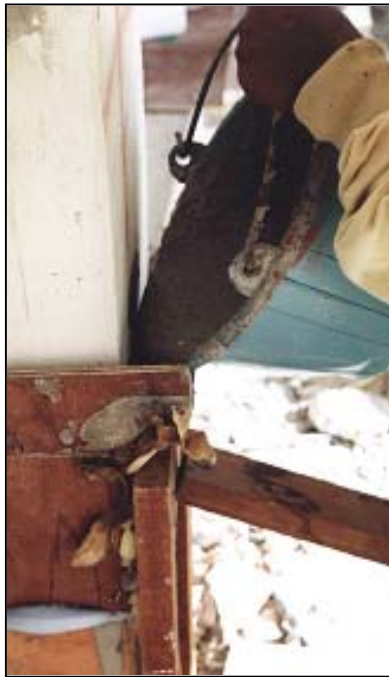
รูปที่ 14 การเทคอนกรีตใหม่เข้าเสริมโครงสร้าง

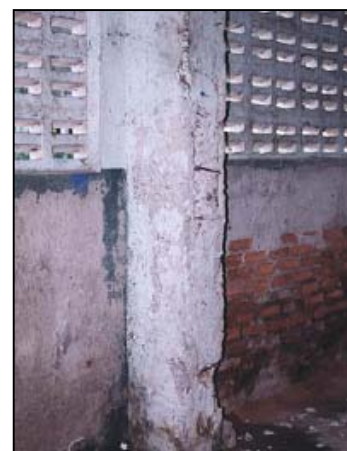
ลักษณะโครงสร้างเป็นอาคารโรงฝึกงานที่ 1 (อาคาร
เดิม) และโรงฝึกงานที่ 2 (อาคารใหม่) อาคารหลังที่ 1
เป็นโครงสร้างคอนกรีตเสริมเหล็กชั้นเดียว สภาพขณะทำการ
สำรวจได้ปิดการใช้งานเนื่องจากสภาพโครงสร้างแตกร้าว มี
การใช้งานเฉพาะอาคารฝึกงานหลังที่ 2 ซึ่งอยู่ในบริเวณใกล้เคียงกัน
สภาพโรงฝึกงานหลังที่ 1 พบว่าสภาพสีที่ผนัง
คอนกรีตมีการหลุดร่อนและมีคราบเกลือติดอยู่จำนวนมาก
เมื่อตรวจสอบสภาพเสาคอนกรีตในอาคารหลังที่ 1 โดยการ
สกัดโครงสร้างบริเวณเสาที่เกิดการแตกร้าว โดยคอนกรีต
หลุดร่อนออกโดยง่ายและพบเหล็กเสริมภายในโครงสร้างเป็น
สนิม ลักษณะเนื้อคอนกรีตปกติจึงได้เก็บตัวอย่างคอนกรีตไว้
เพื่อทำการทดสอบปริมาณคลอไรด์ต่อไป

รูปที่ 16 โครงสร้างเสาชั้นที่ 1 ของอาคารหลังที่ 1 ที่
เกิดการแตกร้าวจากการแพร่ของคลอไรด์

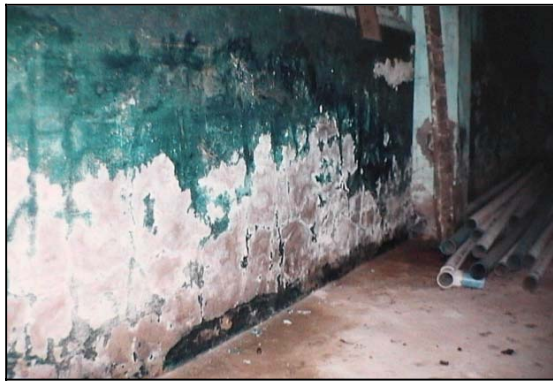
เมื่อทำการสำรวจสภาพโครงสร้างอาคารฝึกงาน หลังที่ 2 อายุการก่อสร้างแตกต่างกันประมาณ 10 ปี โครงสร้างโดยทั่วไปยังคงไม่พบการแตกร้าว พบแต่เพียงคราบเกลือที่บริเวณพื้นโรงฝึกงานและบริเวณห้องเก็บเครื่องจักร จำนวนมาก จากการสอบถามผู้ดูแลอาคารพบว่า อุปกรณ์ที่เป็นเหล็กจะเกิดสนิมที่บริเวณติดกับพื้นโรงฝึกงาน และต้องทำการทาสีเคลือบกันสนิมเป็นประจำทุกปี โดยเฉพาะเครื่องจักรหนักที่อยู่ในบริเวณโรงฝึกงานต้องใช้แผ่นกระเบื้องหรือวัสดุอื่น ๆ รองรับเพื่อไม่ให้สัมผัสกับพื้นโรงฝึกงาน บริเวณพื้นบางส่วนมีการหลุดร่อนโดยเฉพาะบริเวณที่มีคราบเกลืออยู่ และยังพบคราบเกลือบริเวณผนังของอาคารซึ่งสีหลุดร่อน

รูปที่ 17 สภาพเกลือที่บริเวณพื้นอาคาร

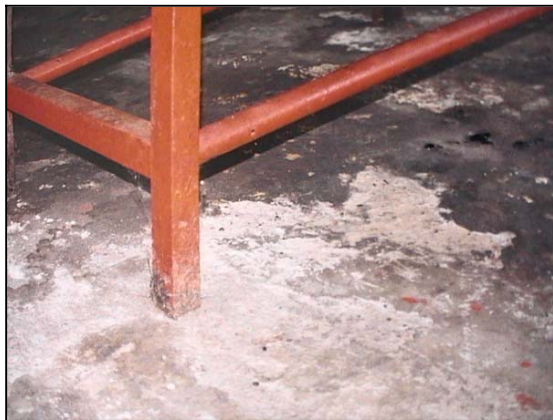
รูปที่ 18 สภาพเหล็กที่สัมผัสกับพื้นที่มีคราบเกลือของอาคารหลังที่ 2

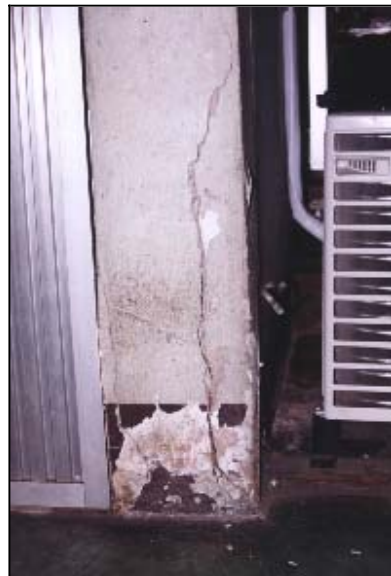
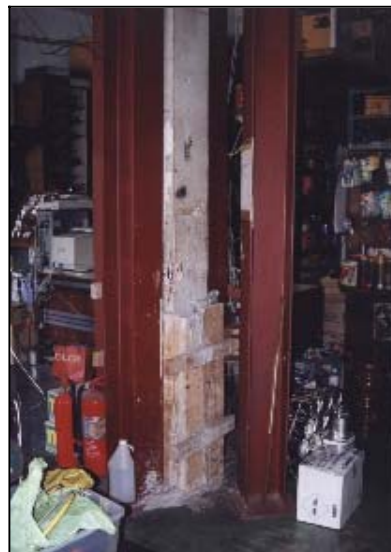
กรณีศึกษาอื่น ๆ ได้รวบรวมไว้ในภาคผนวก โครงสร้างอาคารที่พบปัญหาจากคลอไรด์มีให้เห็นโดยทั่วไป โดยยังคงสภาพความเสียหายและไม่มีการซ่อมแซม หรือบางกรณีมีการก่อสร้างทดแทนโครงสร้างเดิม หรืออยู่ระหว่างการซ่อมแซมเช่นอาคาร 4 ชั้นในเขต อำเภอเมืองขอนแก่น อายุการใช้งานประมาณ 20 ปี มีการนำเหล็กเสริมความแข็งแรงให้กับโครงสร้างเสาชั้นที่ 1 จากการสัมภาษณ์เจ้าของอาคาร พบว่าก่อนการแตกร้าวมีคราบเกลือขึ้นบริเวณดังกล่าว และโครงสร้างแตกร้าวในช่วงเวลาต่อมา

รูปที่ 19 การเสริมความแข็งแรงของเสาเนื่องจากโครงสร้างเกิดการแตกร้าวจากคลอไรด์
