งานตรวจสอบสภาพอาคาร และการเสริมกำลังโครงสร้าง

อาคารสถานทูตไทยที่ถูกเพลิงไหม้ ณ กรุงพนบ佩ก ประเทศกัมพูชา

Building Health Inspection and Structural Strengthening : A Case Study of the Burnt-out Royal Thai Embassy Building at Phnom Penh, Cambodia

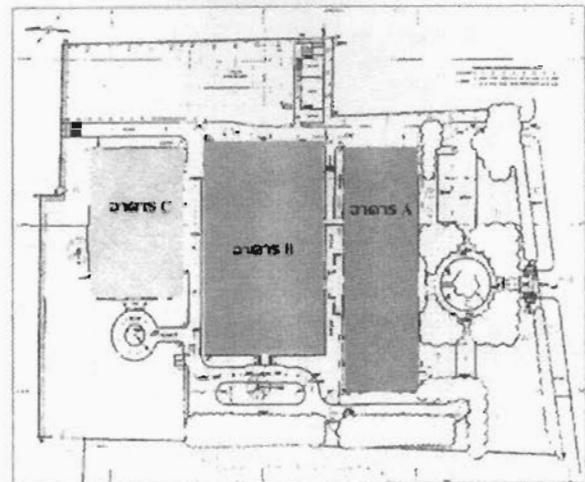
รูปที่ 1 แสดงตำแหน่งอาคาร A, B และ C ด้านขวามือเป็นถนน

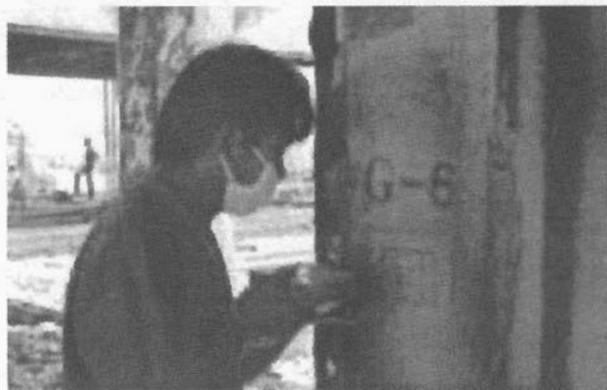
รูปที่ 2 ช่องตารางทำ Rebound Number Test

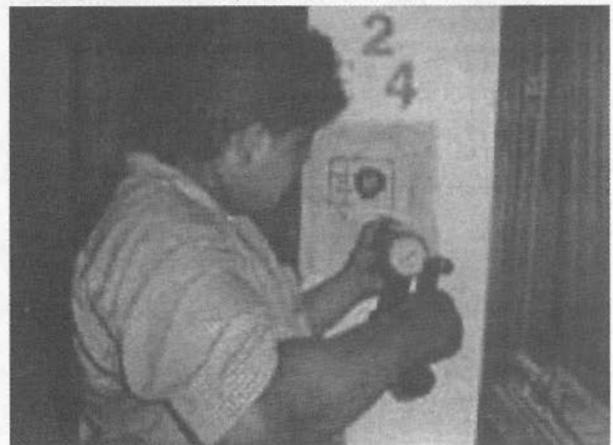
รูปที่ ๓ ทดสอบ CAPO Test

4.4.1 ผลการทดสอบ CAPO Test ได้ค่ากำลังคอนกรีตเท่ากับ 219.50 กก./ซม.²

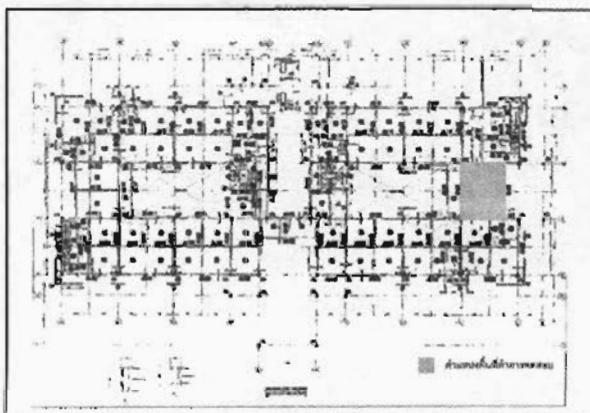
รูปที่ 4 แผนผังแสดงตำแหน่งพื้นชั้นสองของอาคาร A ที่ทดสอบกำลังรับน้ำหนักบรรทุก

4.5 ผลทดสอบกำลังรับน้ำหนักบรรทุกของพื้น เนื่องจากขณะทดสอบน้ำหนักบรรทุกสูงสุด พื้นเกิดการแตกร้าวที่บริเวณขอบคาน จึงต้องยุติการทดสอบและปลดน้ำหนักบรรทุกออกหันที่ ค่าการแย่นตัวที่รับได้มากสุดคือ 2.25 มม. เมื่อปลดน้ำหนักบรรทุกออกแล้ววัดค่าการแย่นตัวคงที่ได้เท่ากับ 0.40 มม. แผ่นพื้นมีการศีนตัว 1.85 มม. คิดเป็น 82% ของการแย่นตัว

● เนื่องจากพื้นของอาคาร A ที่ทำการทดสอบกำลังรับน้ำหนักบรรทุก เกิดการแตกร้าวบริเวณตัวแน่นโ莫เมนต์ลบ จึงต้องยุติการทดสอบเพื่อไม่ให้เกิดความเสียหายมากขึ้น ลักษณะที่พื้นแตกร้าวเห็นได้อาจทำให้เข้าใจว่าเหล็กเสริมที่รับโมเมนต์ลงรับแรงดึงไม่เท่าจึงเกิดการยืดตัว และนั่นอาจแสดงว่าพื้นรับน้ำหนักไม่ได้ แต่ความเป็นจริงแล้วด้วยน้ำหนักบรรทุกที่ทำการทดสอบไม่น่าจะทำให้เกิด Tensile Stress เกินกว่ากำลังของเหล็กเสริมจะรับได้ รอยแตกร้าวอาจเรียกว่าก่อนแต่เมื่อนำมาเก็บมาก็จะหายที่จะพบเห็น เมื่อทดสอบน้ำหนักบรรทุกพื้นมีการเปลี่ยนตัวทำให้รอยแตกร้าวยายให้ญี่ปุ่นจนเห็นได้ชัด สาเหตุหลักของการแตกร้าวน่าจะเกิดจากเหล็กเสริมได้รับความร้อนทำให้สูญเสียกำลังและเกิดการยืดตัว ประกอบกับต้องรับแรงดึงเนื่องจากโมเมนต์ลบจึงยิ่งเป็นตัวเร่งทำให้เหล็กยืดตัวมากและเกิดการแตกร้าวในที่สุด

เนื่องจากพื้นไม่รอยแตกร้าวในตำแหน่งที่แสดงให้เห็นว่ากำลังรับน้ำหนักของพื้นมีแนวโน้มลดลง ดังนั้นเพื่อความปลอดภัยในการใช้งานจึงได้ทำการแก้ไข ดังนี้

- ด้ายันพื้น และซ่อมรอยร้าวด้วย Epoxy
- เสริมกำลังพื้นด้วยคราวน์ไฟเบอร์

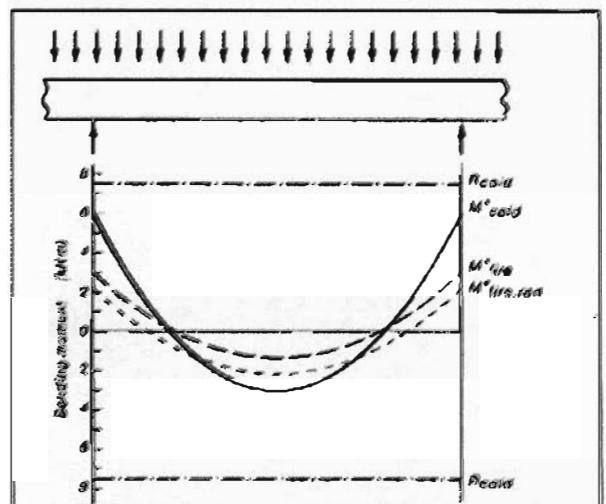
รูปที่ ๕ โมเมนต์ในโครงสร้างรับแรงดัดที่มีความต่อเนื่องหลายช่วง เปรียบเทียบกับกำลังต้านทานแรงดัดของหน้าตัด

โดยที่ไปพบว่าพื้นคอนกรีตเสริมเหล็กที่โดยเฉลี่ยให้มี จะเกิดการแตกร้าวที่ตัวแน่นโมเมนต์ลบ ข้อสังสัยว่าทำไม่ จึงมีน้ำหนัก อาจอธิบายได้โดยพิจารณาจากรูปที่ ๕ โครงสร้างรับแรงดัดที่มีความต่อเนื่องจะมี Moment Curve ดัง ลักษณะที่แสดงในรูป (M^*_{cold}) สำหรับสัน R_{cold} คือกำลังต้านทานรับแรงดัดของ Section ในภาวะปกติ เห็นได้ว่า ระยะห่างระหว่างโมเมนต์ลบกับ R_{cold} น้อยกว่าระยะห่าง ระหว่างโมเมนต์บวกกับ R_{cold} เมื่อยูกเพลิงให้มีกำลังต้านทาน

รับแรงด้วยลอดลงและทำให้บริเวณที่เป็นโมเมนต์ลงถึงจุด Yield ก่อน ด้วยเหตุนี้รอยแตกร้าวจะเกิดที่ขอบคานด้านบนมากกว่าที่จะเกิดใต้ห้องพื้นซึ่งเป็นโมเมนต์บาก

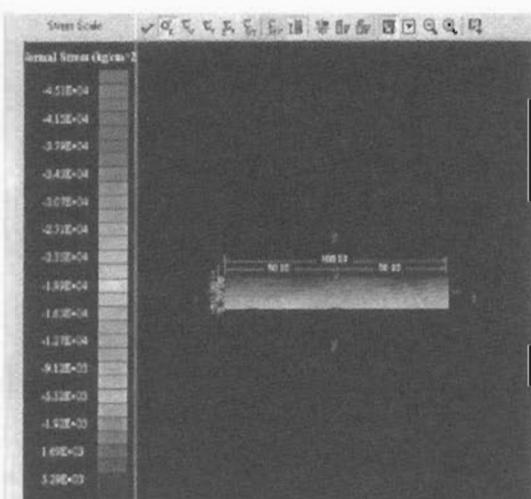
รูปที่ 6 แสดงการวิเคราะห์หน้าตัดของพื้น

แผ่นคราบอนไฟเบอร์ที่ใช้เสริมกำลังมีขนาดกว้าง 5 ซม. หนา 1.2 มม. เนื่องจากแผ่นคราบอนไฟเบอร์เป็นวัสดุที่รับแรงดึงได้มาก ตำแหน่งที่ติดตั้งจะเป็นบริเวณที่เกิดความเคลื่อนไหวและเสริมกำลังทั้งสองทิศทางของแผ่นพื้น กำลังต้านทานแรงดึงของหน้าตัดเพิ่มขึ้น ดังแสดงในตารางที่ 3
