# ประสบการณ์วิเคราะห์ ปัญหาการตรวจของคอนกรีต

เขียนโดย ดร. ปิณฑ ปานถาวร  
บริการเทคนิคคอนกรีต

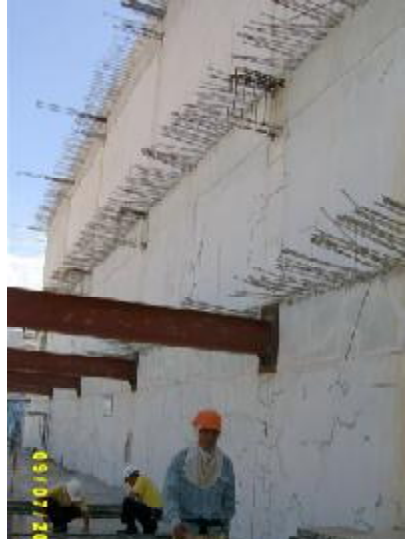
รูปที่ 1 - โครงสร้างก่อนเทคาน

เป็นคานรองรับพื้นและพื้นยกระดับสูงจากพื้นดิน โดยออกแบบพื้นเป็น one-way slab และ two-way slab ตามที่แสดงไว้ในรูปที่ 1 ใช้คอนกรีตปี้มกำลังอัด 240 ksc (ลูกบาศก์) โดยถอดค้ำยันเมื่อคอนกรีตมีอายุครบ 14 วัน เท่านั้น รูปที่ 2 แสดงถึง โครงสร้างที่แล้วเสร็จ

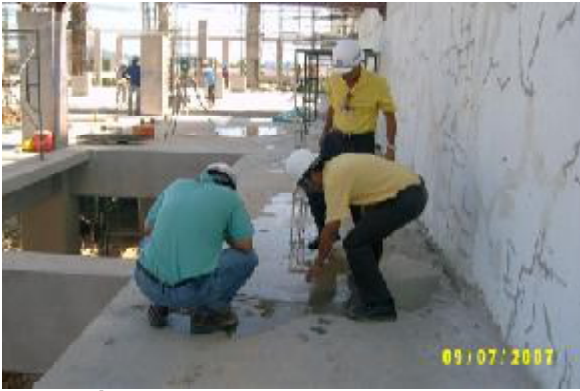
รูปที่ 3 - วิศวกรของลูกค้านำดูรอยร้าว

ที่โครงการ โดยมีวิศวกรควบคุมงานของลูกค้าเป็นผู้ชี้แจงรายละเอียดในการ ทำงานและนำไปดูรอยแตกร้าวซึ่งแสดงรอยแตกร้าวที่พื้นอย่างเดียวน ดังที่แต่แสดงไว้ในรูปที่ 3

การแตกร้าวของพื้นดังที่แสดงไว้ในรูปที่ 3 มีสาเหตุที่แท้จริงมาจากการ โกงตัวของคานที่ทำหน้าที่รับน้ำหนักจากพื้นและถ่ายแรงไปที่เสา จากรูปที่ 4 จะเห็นได้ชัดเจน

จากการวิเคราะห์เบื้องต้น เท่าที่มีข้อมูลจำกัดจากวิศวกรของผู้รับเหมา น่าจะมาจากการหดตัวตามปกติของคอนกรีตซึ่งเหล็กเสริม จะสามารถรับแรงดึงเนื่องมาจากการหดตัวนี้ได้ ซึ่งก็จะสามารถตรวจสอบจากการคำนวณการออกแบบเหล็กเสริมตาม ACI 224R-01 ว่าเหล็กเสริมที่ใส่เพียงพอหรือไม่ แต่ความเป็นไปได้ของสาเหตุที่เนื่องมาจากการออกแบบที่ผิดมักจะน้อยกว่าความเป็นไปได้ของสาเหตุที่เนื่องมาจากการผิดพลาดในการทำงาน ดังนั้นวิธีการวิเคราะห์ที่ถูกต้องควรตรวจสอบและหาข้อมูลเพิ่มเติมก่อนที่จะตั้งสมมุติฐานของสาเหตุ

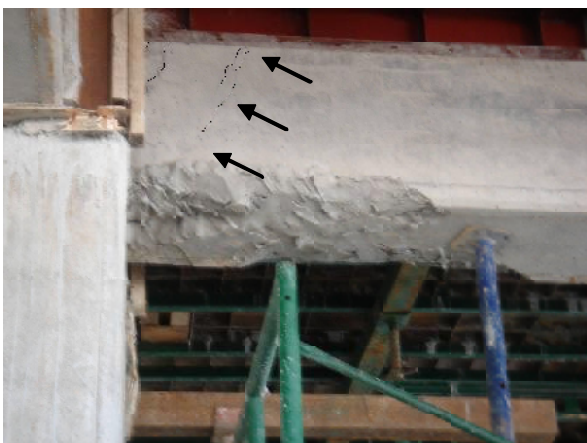
รูปที่ 4 - รอยร้าวของคานรองรับพื้น

จากการสืบหาข้อมูลเพิ่มเติม โดยการสำรวจสถานที่รอบๆ บริเวณที่ก่อสร้างพบว่าด้านล่างของพื้นและจากการซักถามจากคนงาน จึงพบสาเหตุที่แท้จริงดังที่แสดงไว้ในรูปที่ 4

ว่าคานในส่วนที่ติดกับเสามีรอยแตกร้าวของการวิบัติจากแรงเฉือน (shear failure) เพราะการค้ำยันของท้องคานเป็นไปอย่างไม่ถูกต้อง ทำให้มีการทรุดตัวมากจนเกินไปในขณะที่ คอนกรีตยังพัฒนากำลังได้ไม่พอ โดยเฉพาะอย่างยิ่งใน กรณีนี้ ผู้รับเหมาเลือกเทคานพร้อมกับพื้น คอนกรีตสดจะมีน้ำหนักมาก จึงต้องให้ความสนใจกับระบบการค้ำยันเป็นพิเศษ เมื่อถามคนงานจากการสังเกตค้ำยันในขณะเทคอนกรีตและหลังจากคอนกรีตเริ่มแข็งตัวได้ระยะหนึ่งแล้วจึงตรงกับที่ตั้งสมมุติฐานเอาไว้ เพราะขาของค้ำยันได้จมลงไปในพื้นที่รองรับ เนื่องจากไม่มีการปรับสภาพให้เหมาะสมที่จะรับน้ำหนักชั่วคราวของคอนกรีต โดยพื้นที่รองรับมีลักษณะเป็นโคลนเหลว ดังที่แสดงไว้ในภาพที่ 5
