## การศึกษาวิธีการตรวจสอบมวลรวมหยาบที่ก่อให้เกิดปัญหาผิวคอนกรีต หลุดร่อน (Pop Out) จากการเป็นสนิมในมวลรวม (Rust Stains)

ภานุรังษิ ศิริวิธูธา

กิจการคอนกรีตผสมเสร็จนครหลวง

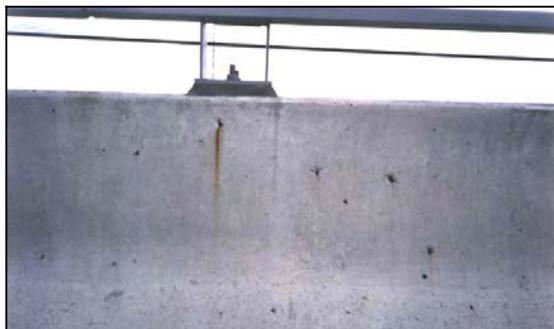
**1.2 ปัญหา** ปัญหาผิวคอนกรีตหลุดร่อน (Pop Out) จากการเป็นสนิมในมวลรวม (Rust Stains) ก่อให้เกิดโพรงเล็กๆ ที่ผิวคอนกรีต มีขนาดประมาณ 1-2 นิ้ว ลึกประมาณ 1 นิ้ว กระจายอยู่ทั่วตลอดทั้งโครงสร้าง และบางโพรงอาจมีคราบสนิมสีน้ำตาลไหลออกมา ส่งผลต่อความสวยงามของโครงสร้างคอนกรีตเป็นอย่างมาก และยังสามารถส่งผลกระทบต่อความคงทนของโครงสร้างซึ่งจำเป็นต้องทำการเฝ้าตรวจติดตามต่อไปในอนาคต ปัญหาผิวคอนกรีตหลุดร่อนนี้จัดเป็นปัญหาใหม่ที่เพิ่งเกิดขึ้นในประเทศไทย และยังจัดเป็นปัญหาใหม่สำหรับวงการคอนกรีตทั่วโลกอีกด้วย เนื่องจากยังไม่มีหน่วยงานใดๆ ออกมามาตรฐานรองรับการป้องกัน และแก้ไขปัญหาอย่างชัดเจน ตัวอย่างโครงการที่เคยเกิดปัญหานี้ในประเทศไทยได้แก่ ผิวคอนกรีต Runway สนามบินตาศลีย์ จ. นครสวรรค์, ผิวคอนกรีตโครงสร้างผนังราวสะพาน (Parapet) โครงการทางด่วนชั้นที่สอง ส่วน D และผิวคอนกรีตโครงสร้าง Subway Cut&Cover Sheet Pile Section สถานีพระราม 9 โครงการ MRTA ซึ่งทั้งสามโครงการข้างต้นใช้คอนกรีตของบริษัทฯ ทั้งหมด จึงส่งผลเสียต่อภาพลักษณ์บริษัทฯ ในด้านคุณภาพคอนกรีตอย่างมาก รวมถึงภาระที่บริษัทฯ ต้องรับผิดชอบค่าใช้จ่ายในการซ่อมแซมผิวคอนกรีตให้กับลูกค้าที่ค่อนข้างสูง เพราะบริเวณที่ผิวคอนกรีตหลุดร่อน (Pop Out) มีการกระจายทั่วตลอดทั้งโครงสร้าง

รูปที่ 1 การแตกตัวของคอนกรีตผนังสะพาน

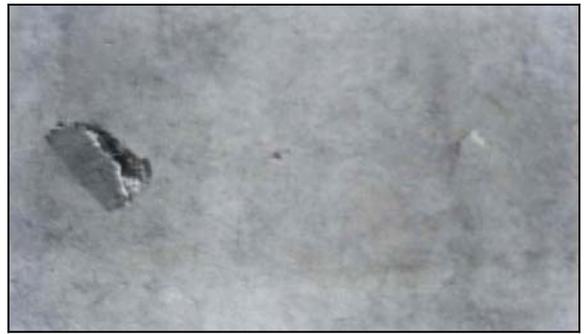
รูปที่ 2 ลักษณะการตันตัวของมวลรวม

**1.3 การสังเกตปัญหา** จากการเข้าไปสังเกตด้วยตาพบการหลุดร่อนแตกตัวของคอนกรีตพร้อมกับมีคราบเปื้อนสีน้ำตาลไหลออกจากคอนกรีตบริเวณที่เป็นโพรง เมื่อทำการตรวจสอบโดยการสกัดคอนกรีตพบว่า ทุกๆ โพรงที่คอนกรีตหลุดร่อน จะพบหินสีดำเข้มลักษณะเป็นชิ้นๆ มีคราบสีน้ำตาลรอบๆ หิน ไม่พบเหล็กเสริมรอบๆ บริเวณหิน เมื่อนำหินมาบดจะละเอียดเหมือนผงถ่าน สามารถขูดหินออกได้ด้วยเล็บมือ ลักษณะทางกายภาพจากการส่งตัวอย่างทดสอบที่กรมทรัพยากรธรณีพบว่าตัวอย่างเป็นหินปูนกรวดเหลี่ยม (Limestone Breccia) เกิดบริเวณที่มีแนวรอยเลื่อน (Fault) ตัดผ่านหินปูน ทำให้เกิดการแตกเป็นชิ้นๆ มีแร่แคลไซต์ ( $\text{CaCO}_3$ ) มาเชื่อมประสานเข้าด้วยกัน

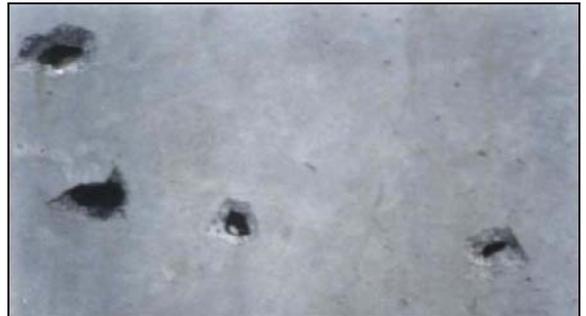
รูปที่ 3 หินสีดำที่ปรากฏในทุกโพรง

ในส่วนของแร่ประกอบทางเคมีที่เป็นสาเหตุทำให้ผิวคอนกรีตหลุดร่อน (Pop Out) คือแร่ไพไรต์ (Ferrous Sulfide,  $\text{FeS}_2$ ) จากการส่งตัวอย่างทดสอบด้วยวิธี X-ray diffraction Analysis (XRD Analysis) ที่ประเทศเยอรมัน พบว่าตัวอย่างที่ก่อให้เกิดปัญหาผิวคอนกรีตหลุดร่อน (Pop Out) มีแร่ไพไรต์เป็นองค์ประกอบอยู่ประมาณ 3-5%

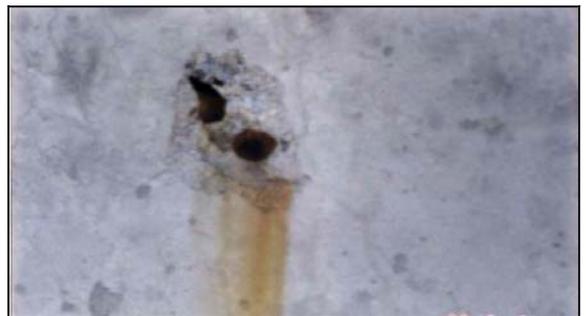
รูปที่ 4 คราบสนิมสีน้ำตาลรอบหินสีดำ

กลไกที่ทำให้ผิวคอนกรีตหลุดร่อน (Pop Out) เริ่มต้นจากการที่แร่ไพไรต์ในมวลรวมหยาบทำปฏิกิริยากับน้ำและออกซิเจนในอากาศที่ซึมผ่านผิวคอนกรีตเข้าไป เกิดเป็น Ferrous Sulfate ( $\text{FeSO}_4$ , มีลักษณะเป็นเจลสีน้ำเงินอมเขียว) และกรดกำมะถัน ( $\text{H}_2\text{SO}_4$ ) โดยกรดกำมะถันจะทำปฏิกิริยากับแร่แคลไซต์ ( $\text{CaCO}_3$ ) ในมวลรวมหยาบเกิดเป็นแร่ยิปซัม ( $\text{CaSO}_4 \cdot 2\text{H}_2\text{O}$ ) ทำให้มวลรวมหยาบเกิดการขยายตัวและดันตัวหลุดออกจากผิวคอนกรีต (Pop Out) และ Ferrous Sulfate ( $\text{FeSO}_4$ ) จะทำปฏิกิริยากับออกซิเจนในอากาศเกิดเป็น Ferric Sulfate ( $\text{Fe}_2(\text{SO}_4)_3$ ) มีลักษณะเป็นสนิมเหล็กสีน้ำตาลดั่งสมการ

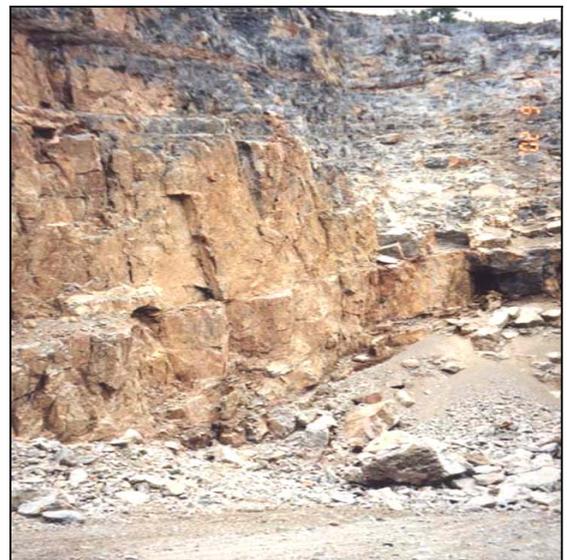
**1). ระวังการใช้เหมืองหินจากแหล่งที่มีสภาพแวดล้อมคล้ายกับเหมืองหินที่ก่อให้เกิดปัญหา:** ลักษณะเหมืองหินที่ก่อให้เกิดปัญหาดังกล่าวพบว่า มีชั้นหินสีน้ำตาลแทรกอยู่ตลอดเหมืองหินสันนิษฐานว่าชั้นหินดังกล่าวได้ทำปฏิกิริยากับสภาพแวดล้อมแล้วเกิดเป็นสนิมเหล็ก ซึ่งไม่เหมาะสมอย่างยิ่งที่จะนำหินดังกล่าวมาใช้ในการผลิตคอนกรีต เพราะมีความเสี่ยงสูงต่อการเกิดปัญหาผิวคอนกรีตหลุดร่อน (Pop Out) แต่จากการสำรวจเหมืองหินที่มีสภาพแวดล้อมคล้ายกัน กลับพบว่าหินจากแหล่งดังกล่าวไม่ก่อให้เกิดปัญหาผิวคอนกรีตหลุดร่อน (Pop Out) แต่อย่างไรก็ดี ดังนั้นการจำแนกเหมืองหินที่ก่อให้เกิดปัญหาจึงไม่สามารถทำได้โดยการตรวจสอบสภาพทั่วไป แต่จำเป็นต้องอาศัยเครื่องมือตรวจสอบพิเศษและความชำนาญของผู้ตรวจสอบ

รูปที่ 5 แสดงเหมืองหินต้นแหล่งที่ก่อให้เกิดปัญหาผิวคอนกรีตหลุดร่อน (Pop Out) จากการเป็นสนิมในมวลรวม (Rust Stains)

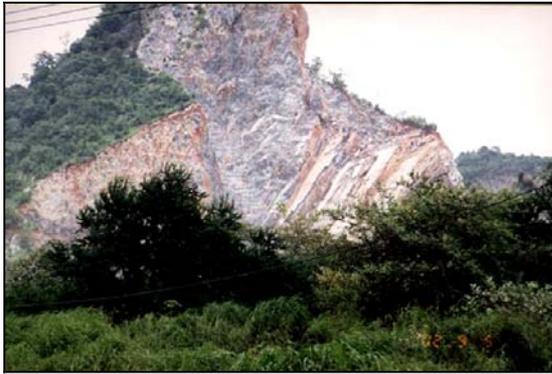
รูปที่ 6 แสดงเหมืองหินใกล้เคียง ซึ่งมีลักษณะคล้ายเหมืองหินต้นแหล่งที่ก่อให้เกิดปัญหาผิวกอนกรีตหลุดร่อน (Pop Out) จากการเป็นสนิมในมวลรวม (Rust Stains)

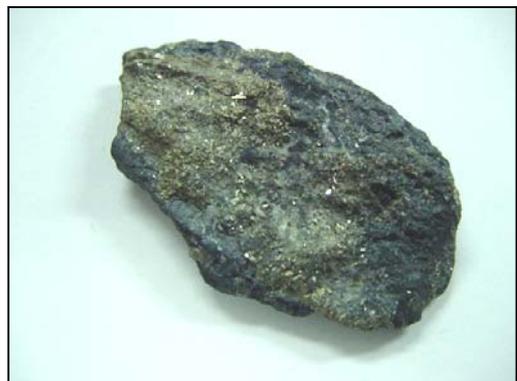
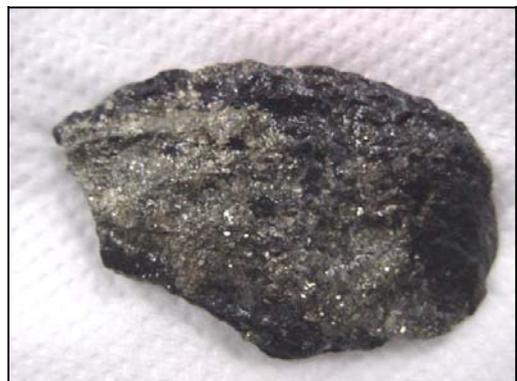
จึงเปลี่ยนตัวอย่างที่ใช้ทดสอบใหม่ โดยใช้ตัวอย่างหินจริงที่เคยเกิดปัญหาผิวกอนกรีตหลุดร่อน (Pop Out) และตัวอย่างหินที่มีแร่ไพไรต์เจือปนอย่างชัดเจน มาทำการทดสอบใหม่ โดยยังคงทดสอบตามวิธีเดิม ผลการทดสอบปรากฏว่าตัวอย่างจากทั้ง 2 แหล่งยังคงไม่มีการเปลี่ยนแปลงตามทฤษฎีของ Midgley แต่อย่างใด

รูปที่ 7 แสดงตัวอย่างหินที่มีแร่ไพไรต์เจือปนอย่างชัดเจน ก่อนและหลังการทดสอบ

ดังนั้นประเด็นข้อ 1) น่าจะเป็นไปได้มากที่สุด ทั้งนี้ Saturated Lime Water ตามทฤษฎีของ Midgley อาจจะขึ้นกับปัจจัยอื่นๆ ที่ยังไม่ได้ควบคุม เช่นความเข้มข้นของสารละลายที่ใช้ อุณหภูมิของสารละลายและอากาศขณะทำการทดสอบ รวมไปถึงประเภทของสารละลาย ซึ่งจะทำการศึกษาต่อไป

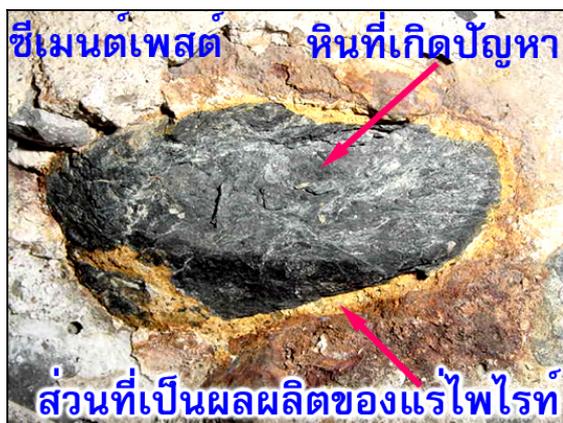
ด้วยความร่วมมือจาก นต. ดร. ธนากร พิระพันธุ์ อาจารย์ประจำภาควิชาวิศวกรรมโยธา โรงเรียนนายเรืออากาศ ซึ่งเป็นผู้ที่กำลังทำวิจัยเกี่ยวกับปัญหาผิวคอนกรีตหลุดร่อน (Pop Out) จากการเป็นสนิมในมวลรวม (Rust Stains) ที่เกิดขึ้นบน Runway สนามบินตาศลีย์ จ. นครสวรรค์ เช่นกัน จึงได้นำตัวอย่างคอนกรีตที่ได้จากการเจาะแก่น (Coring) มาทดสอบเพื่อกำหนดและหาคุณสมบัติของหินในเชิงแร่วิทยาโดยวิธี X-Ray Diffraction Analysis (XRD Analysis) โดยแบ่งส่วนคอนกรีตที่ใช้ทดสอบเป็น 2 ส่วน คือ ส่วนเนื้อหินที่เกิดปัญหา และซีเมนต์เพสต์รอบๆ หินที่เกิดปัญหาซึ่งเป็นผลผลิตของปฏิกิริยาแร่ไฟไรท์ ดังแสดงในรูปที่ 8 พบว่าตัวอย่างเนื้อหินที่มีปัญหานั้นมีส่วนประกอบของแรยิปซัม (Gypsum,  $\text{CaSO}_4 \cdot 2\text{H}_2\text{O}$ ) และแร่ไฟไรท์ (Pyrite,  $\text{FeS}_2$ ) ในส่วนของตัวอย่างที่เป็นผลผลิตของปฏิกิริยาแร่ไฟไรท์ดังกล่าวนี้ มีส่วนประกอบของแรยิปซัม (Gypsum,  $\text{CaSO}_4 \cdot 2\text{H}_2\text{O}$ ) เพียงอย่างเดียวซึ่งสอดคล้องกับทฤษฎีที่กล่าวไว้ข้างต้น

รูปที่ 8 แสดงรูปตัวอย่างคอนกรีตที่มีปัญหาก่อนนำไปทดสอบ
