การศึกษาผลกระทบโครงสร้างคอนกรีตที่เสียหายจาก ดิน – น้ำเค็ม ในพื้นที่ภาคอีสาน

กมลชัย เรืองจตุโพธิ์พาน

กิจการคอนกรีตผสมเสร็จ ภาคอีสาน

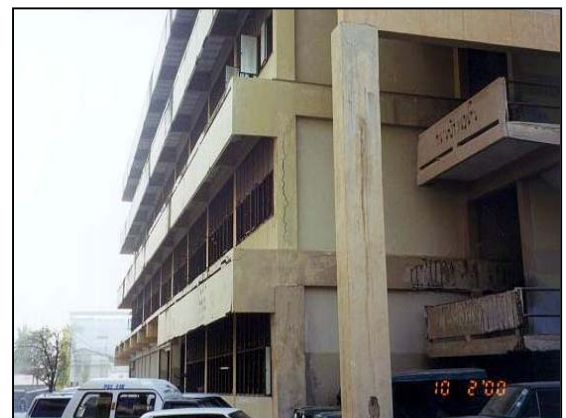
รูปที่ 3 ภาพโครงสร้างทั่วไปของอาคาร

เป็นโครงสร้างคอนกรีตเสริมเหล็ก เป็นอาคารเรียนของนักศึกษา ช่างยนต์ โครงสร้างคอนกรีตเสริมเหล็ก

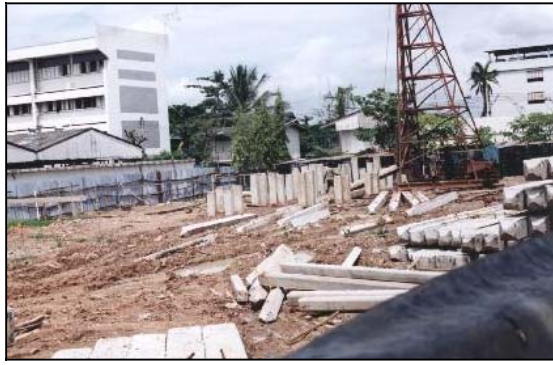
ปัจจุบันทางวิทยาลัยเทคนิคขอนแก่นได้ทำการรื้อถอนอาคารเดิมเพื่อทำการจัดสร้างอาคารหลังใหม่โดยได้รับงบประมาณในการก่อสร้าง 17 ล้านบาท เป็นอาคาร 4 ชั้นพื้นที่ใช้สอย 4,000 ตร.ม. ปัจจุบัน (2545) กำลังดำเนินการตอกเสาเข็ม

รูปที่ 7 อาคารหลังใหม่ที่ก่อสร้างทดแทนอาคารเดิม

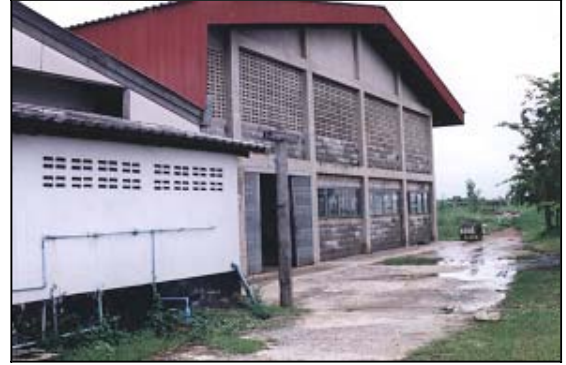
รูปที่ 15 โรงฝึกงานหลังที่ 1 และหลังที่ 2

ลักษณะโครงสร้างเป็นอาคารโรงฝึกงานที่ 1 (อาคาร
เดิม) และโรงฝึกงานที่ 2 (อาคารใหม่) อาคารหลังที่ 1
เป็นโครงสร้างคอนกรีตเสริมเหล็กชั้นเดียว สภาพขณะทำการ
สำรวจได้ปิดการใช้งานเนื่องจากสภาพโครงสร้างแตกร้าว มี
การใช้งานเฉพาะอาคารฝึกงานหลังที่ 2 ซึ่งอยู่ในบริเวณใกล้เคียงกัน
สภาพโรงฝึกงานหลังที่ 1 พบว่าสภาพสีที่ผนัง
คอนกรีตมีการหลุดร่อนและมีคราบเกลือติดอยู่จำนวนมาก
เมื่อตรวจสอบสภาพเสาคอนกรีตในอาคารหลังที่ 1 โดยการ
สกัดโครงสร้างบริเวณเสาที่เกิดการแตกร้าว โดยคอนกรีต
หลุดร่อนออกโดยง่ายและพบเหล็กเสริมภายในโครงสร้างเป็น
สนิม ลักษณะเนื้อคอนกรีตปกติจึงได้เก็บตัวอย่างคอนกรีตไว้
เพื่อทำการทดสอบปริมาณคลอไรด์ต่อไป
